موضوع: تحلیل ریشه‌ای خرابی (RCA) سوراخ شدن  
لوله‌های کوره B واحد انحلال شرکت آلومینای ایران

Meisam esmaeilzadeh, RCA Team Lead, Iran Alumina Company

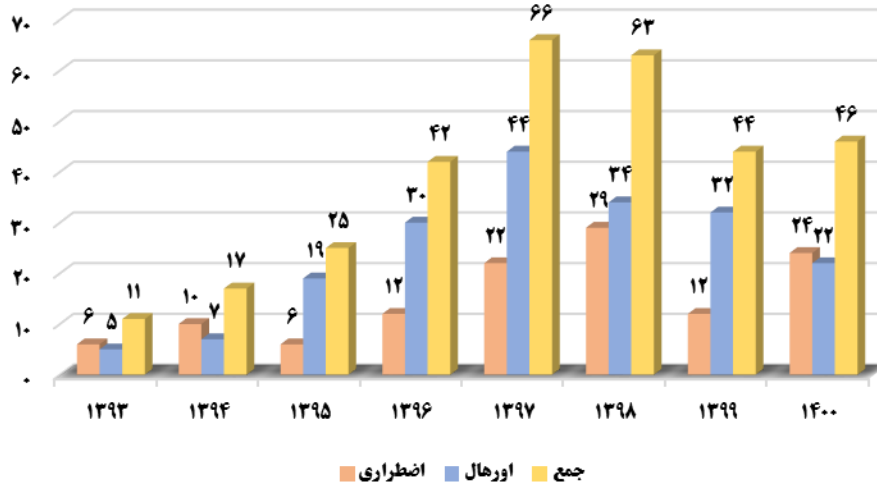
تعداد لوله‌های تعویضی کوره انحلال - از سال ۱۳۹۳ تا بهمن ۱۴۰۰

طبق داده های واحد پایپینگ، تا ابتدای اسفند ۱۴۰۰ تعداد ۴۶ لوله کوره تعویض شده‌اند (جدول شماره ۲). ۲۴ مورد تعویض لوله در شرایط اضطراری انجام شده است که سهم لاین دوم طی ۱۲ توقف و ۱۴ مورد تعویض (جدول شماره ۳)، بیشتر از سایر کوره‌ها می‌باشد. بادکردگی و سوراخ شدن لوله‌های کوره در لاین دوم اغلب در بخش جنوبی رخ داده است. در مجموع ۱۵ مورد بادکردگی (۱۲ مورد همراه با سوراخ شدگی) در لوله‌های کوره لاین دوم در ۱۱ ماه نخست سال ۱۴۰۰ مشاهده شده است. از این میزان ۱۴ مورد در لوله‌های ضلع جنوبی کوره و بین ردیف ۸ تا ۱۰ (۸ مورد) اتفاق افتاده است (جدول ۴ و ۷). در توقف اضطراری به تاریخ ۱۴۰۰/۰۱/۱۷ علاوه بر لوله ۱۰ جنوبی، حسب بازدید کوره توسط پرسنل تعمیرات لوله ۱۵ جنوبی نیز به دلیل بادکردگی تعویض شد. در اورهال لاین دوم به تاریخ ۱۴۰۰/۰۳/۰۸ لوله ۲ جنوبی به دلیل بادکردگی تعویض شد. در توقف اضطراری به تاریخ ۱۴۰۰/۱۰/۰۴ علاوه بر لوله ۱۰ جنوبی، حسب بازدید کوره توسط پرسنل تعمیرات لوله ۹ جنوبی نیز به دلیل بادکردگی تعویض شد.

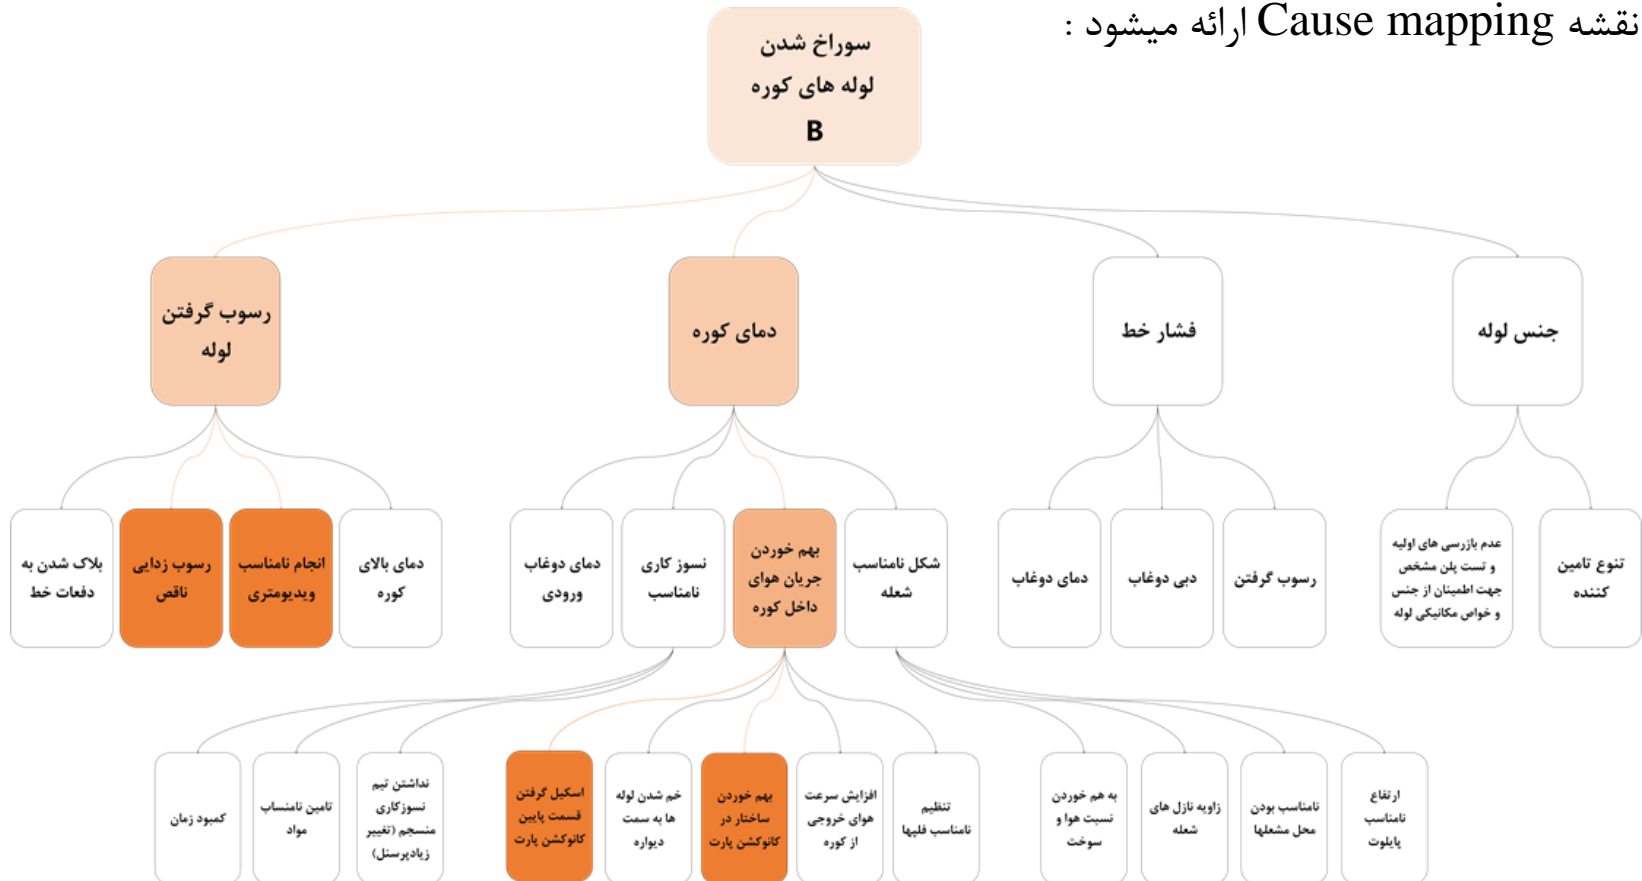
طی بررسی‌های انجام شده تاکنون علت‌های مختلفی که می‌تواند باعث وقوع این خرابی شود شناسایی شده که در

نقشه Cause mapping ارائه میشود :

در نهایت با توجه به نزدیکی اورهال و استفاده بهینه از این فرصت برای چهار مورد ریشه شناسایی شده که در نقشه Cause mapping مشخص شده است راهکارهای پیشنهادی برای اجرا در تایم اورهال توسط تیم تعیین شده است. که به شرح ذیل می باشد:

۴	رسوب زدایی ناقص	رسوب زدایی لوله های جنوبی کوره با دقت و زمان بیشتری صورت گیرد	عملیات	تعمیرات-رسوب زدایی	اورهال اسفندماه
