موضوع: تحلیل ریشه‌ای خرابی (RCA) سوراخ شدن  
لوله‌های کوره B واحد انحلال شرکت آلومینای ایران

Meisam esmaeilzadeh, RCA Team Lead, Iran Alumina Company

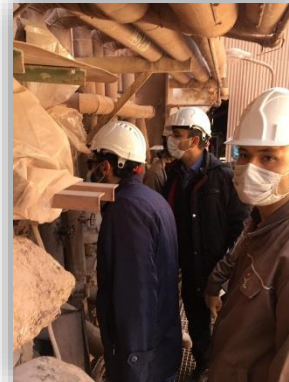
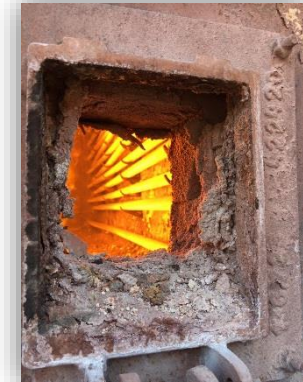
• در بررسی‌های انجام شده از سایت ویزیت ناقص بودن لوله‌های کانوکشن پارت مشاهده گردید. کانوکشن پارت کوره B در مقایسه با کوره A که بدون تغییر مانده است تمام لوله‌های دو ردیف پایین و سه لوله در بالا تعویض شده است که لوله‌های جدید بدون فین می‌باشد. و ۴ لوله خالی شده است و یک لوله از مسیر جریان خارج و گیر کرده است.
